Dnr 512-6322-2017
Doss 0617-01-101

Kävsjön och Häradsösjön

Arbetsplan inför restaurering av sjöar inom
Store Mosse nationalpark

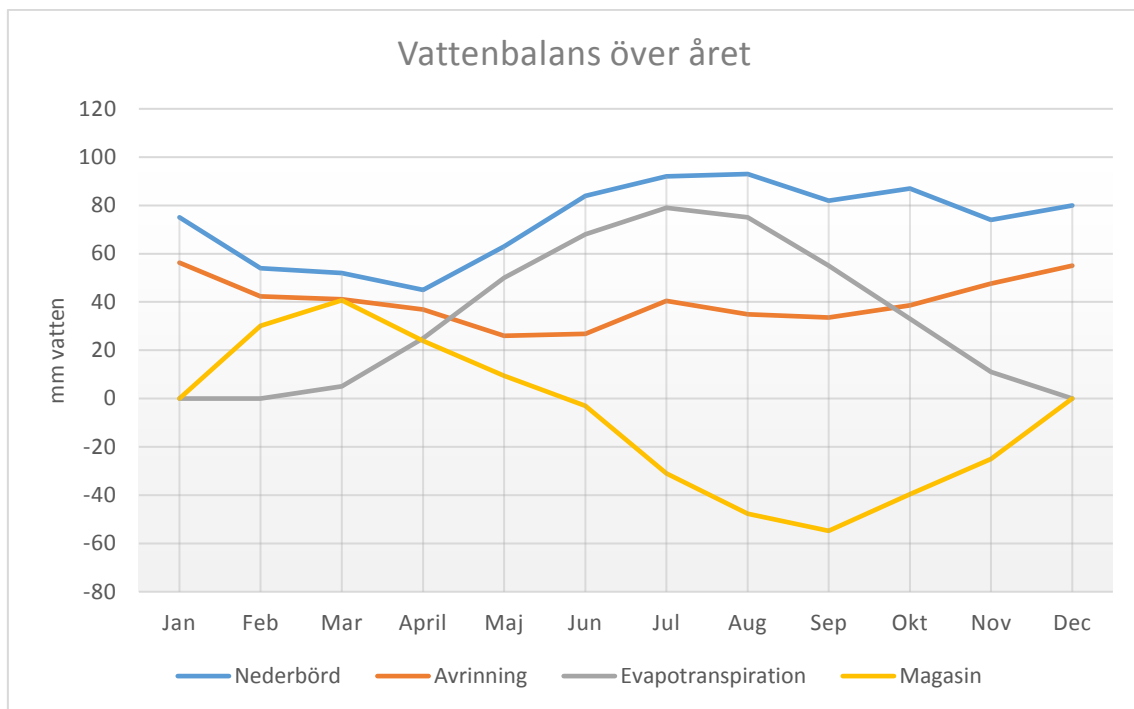
Figur 7. Diagram som visar vattenbalansen för åtgärdsområdet baserat på genomsnittliga värden 1981-2010. Källa SMHI.

Sett över året är sommaren och hösten den mest nederbördsrika perioden, med nederbörds-mängder omkring 80 - 90 mm per månad. Nederbörden är som lägst under februari till april. Avrinningen är däremot som störst under december-januari, med ca 55 mm per månad och minst i maj-juni, med ca 26 mm. Årskurvor för nederbörd och avrinning framgår av figur 7 på nästa sida.

I diagrammet har även evapotranspiration och magasinering lagts in. Dessa kurvor är inte baserade på mätvärden, som nederbörd och avrinning. Kurvan för evapotranspiration är uppskattad baserat på den totala evapotranspirationen för området fördelat över året enligt kurvan för temperatur. Under vintermånaderna är evapotranspirationen i princip noll.

Magasineringen beräknas genom att ta nederbörden minus avrinning och evapotranspiration. I diagrammet kan man se att magasinen är som lägst i september, dvs. att det då finns som allra minst vatten lagrat inom området. Sedan ökar magasineringen under oktober till mars, samtidigt som evapotranspirationen är låg. Från mars till september minskar normalt mängden magasinerat vatten.

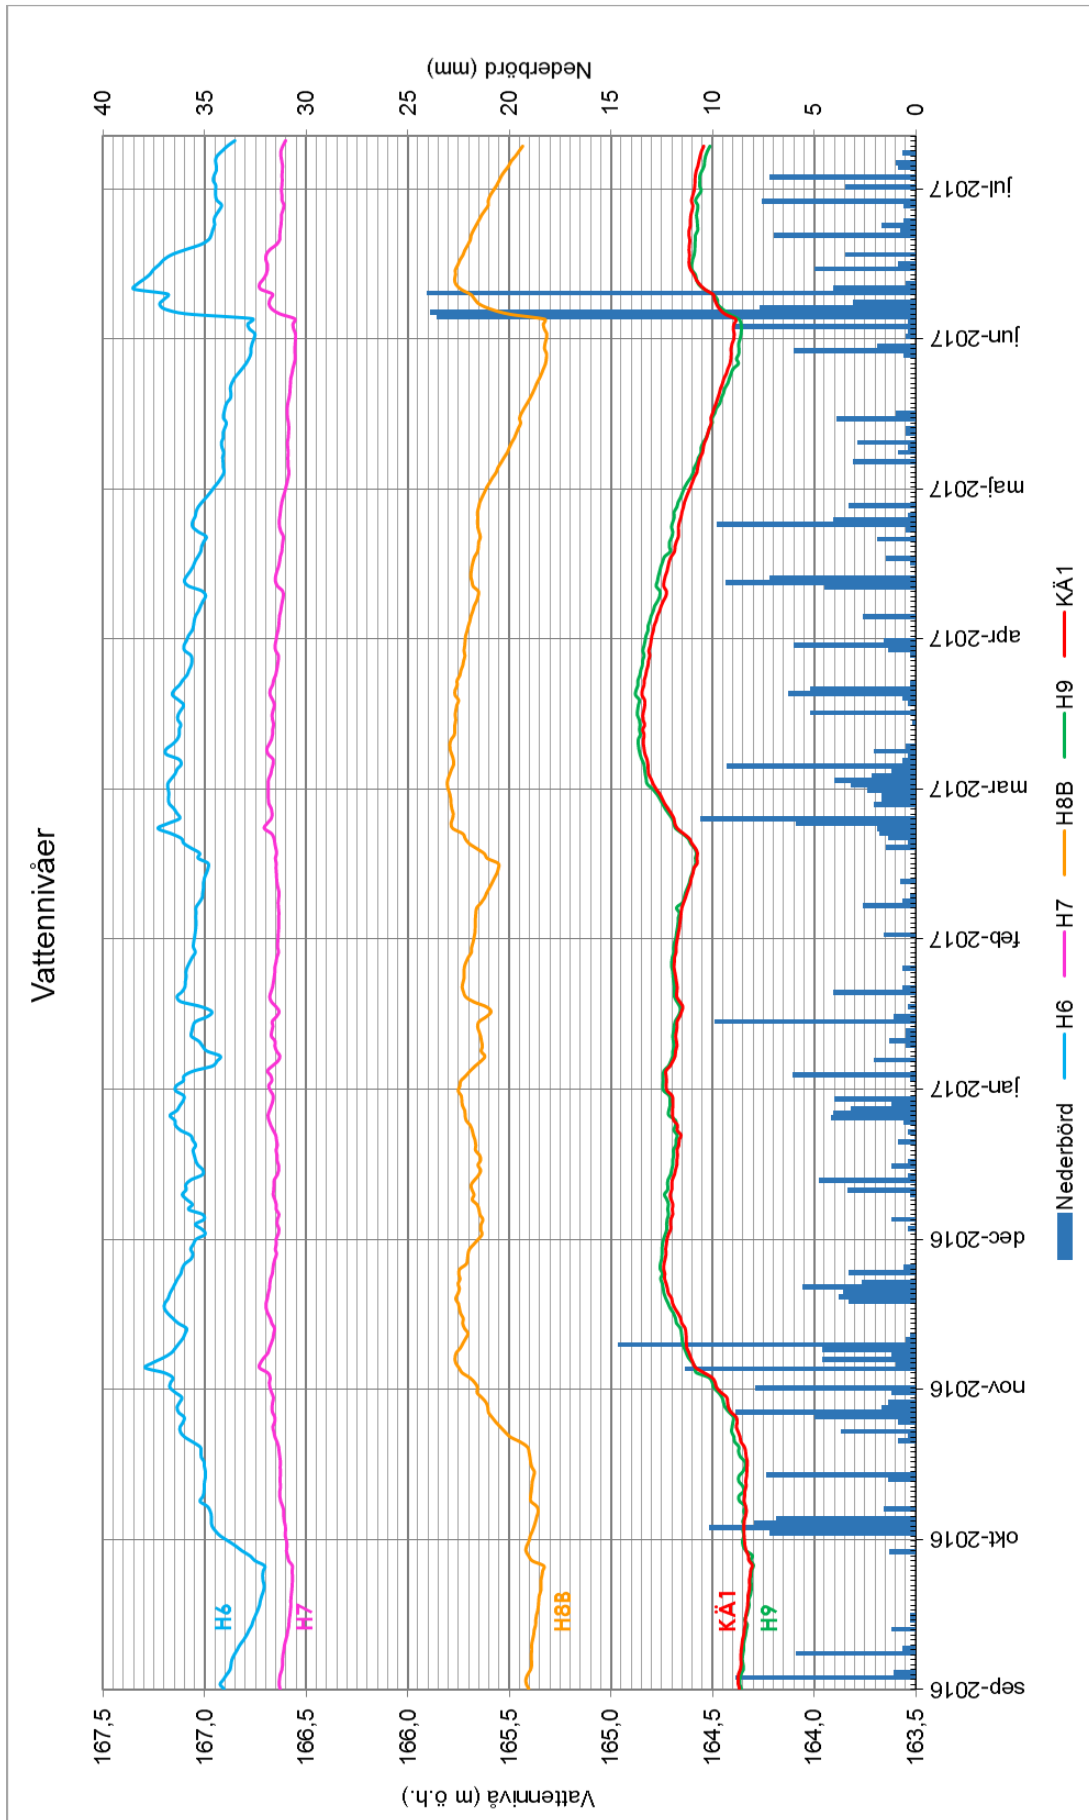
Figur 9. Diagram över uppmätta vattennivåer i Fläsebäcken på vänstra axeln. Längst ned i diagrammet syns nederbörden, vilken avläses mot högra axeln.

I punkt H6, på Häradsö, syns tydligt hur vattennivån följer nederbörden och snabbt stiger vid regn för att sedan sjunka när vattnet rinner undan. Vattennivån har under mätperioden varierat med 1,15 meter.

I punkt H7, nära nationalparksgränsen, följer vattennivån inte nederbördsmönstret på samma sätt. Där ligger vattennivån ganska stabilt runt 166,65 m ö.h. och pendlar endast 0,1 meter uppåt och nedåt. Detta tyder på att vattennivån ligger stabilt mot en tröskelnivå som hindrar vattenflödet (vilket även fallhöjdsprofilen i bilaga 2 visar).

I punkt H8B, i Häradsösjön, och KÄ1 och H9, i Kävsjön, följer vattennivån nederbörden på samma sätt som i punkt H6. Här är dock förändringarna mindre tvära och i viss mån fördröjda jämfört med punkt H6 eftersom dessa mätpunkter ligger längre ned i vatten-systemet och flödena hinner jämnas ut en del.

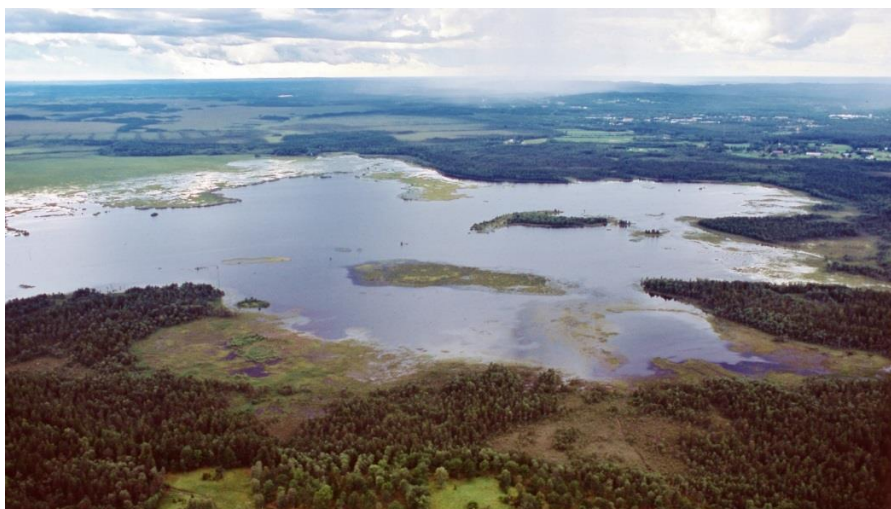
Figur 10. Kävsjön fotad från nordost i juli 2004 då vattennivån var mycket hög. Till vänster, på bortre sidan av sjön syns det stora gungflyet mot fågeltornet och naturum. Den öppna vattenytan ser ut att sträcka sig 300–400 meter upp på gungflyet från sjöns normala strandlinje.
Foto: Leif Gustafsson.

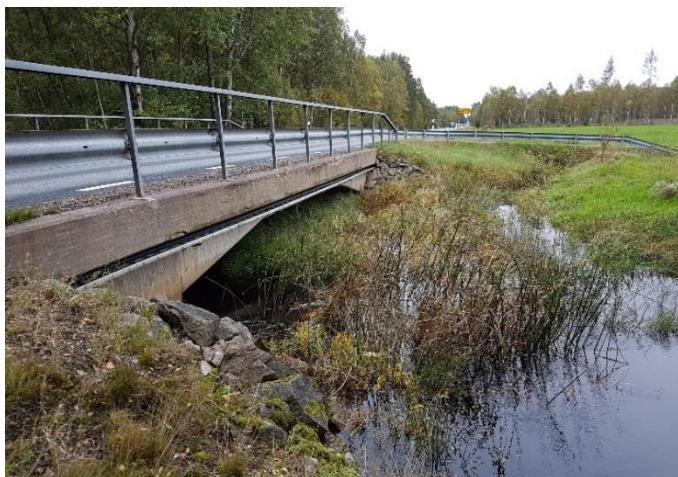
Figur 11. Där Fläsebäcken passerar under väg 151 sker en rejäl uppbromsning av vattenflödet på grund av att det finns mycket vegetation i bäckfåran. Foto: Kristofer Paulsson

För att avgöra rensningsbehovet behöver delar av Fläsebäcken inventeras. Även innan utförd inventering är det dock tydligt att vissa sträckor behöver rensas. Av både figur 8 och bilaga 2 framgår att det finns en kraftig uppbromsning av flödet uppströms om Häradsösjön i närheten av gränsen för nationalparken. Det visar att sträckan från nationalparksgränsen och ner till Häradsösjön behöver rensas. Nedströms utloppet från Kävsjön ligger det en hel del trädstammar i bäcken som kan behöva tas bort. Men den tydligaste uppbromsningen av vattenflödet är omkring bron för väg 151.

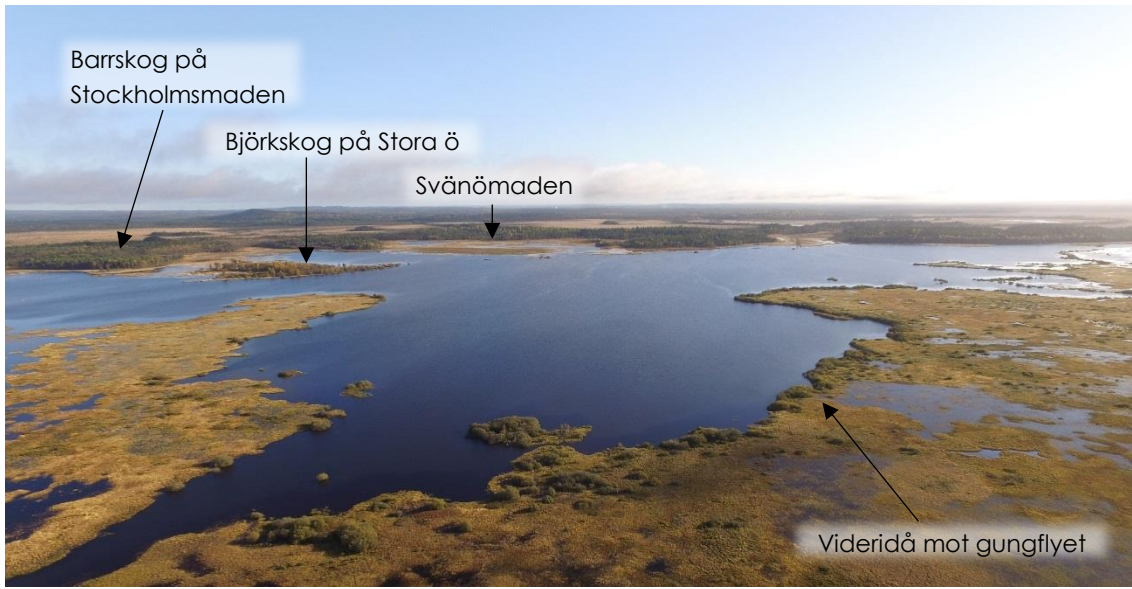
Figur 12. Kävsjön sedd från sydväst. Foto: Stefan Gustafsson.

Kävsjöns södra strand mot gungflyet täcks av en hög tät ridå av vide. Ridån avskärmar sjön från sjöytan. Ute på gungflyet har det kommit upp björkar som kan fungera som utsiktsplats för rovfåglar. Björkarnas vattenupptagning gör marken torrare.

Runt Kävsjön finns stora områden som växt igen med ris av pors, vide och björk och även stora områden som helt täcks av flaskstarr. Denna igenväxningsvegetation behöver tas bort. En försvarande omständighet är att marken omkring sjön på flera platser har dålig bärighet för maskiner.
